**MISSION
URGENCE
SERVICE
PUBLIC DE
L'EAU
GUADELOUPE**

Du 22 avril au 18 décembre 2020

**Rapport de fin de
mission**

Janvier 2021

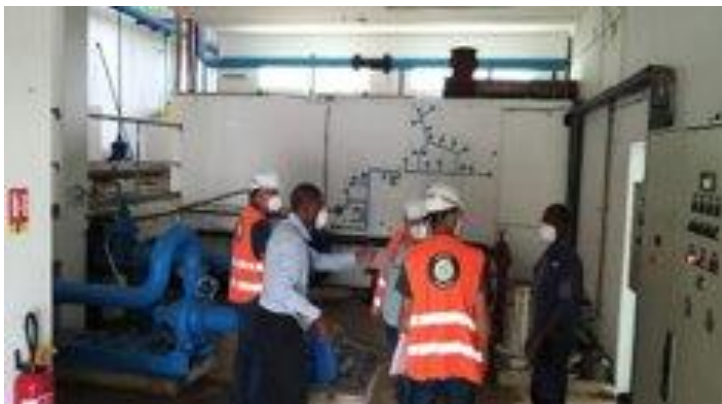
Photo : Diagnostic des usines en début de mission urgence

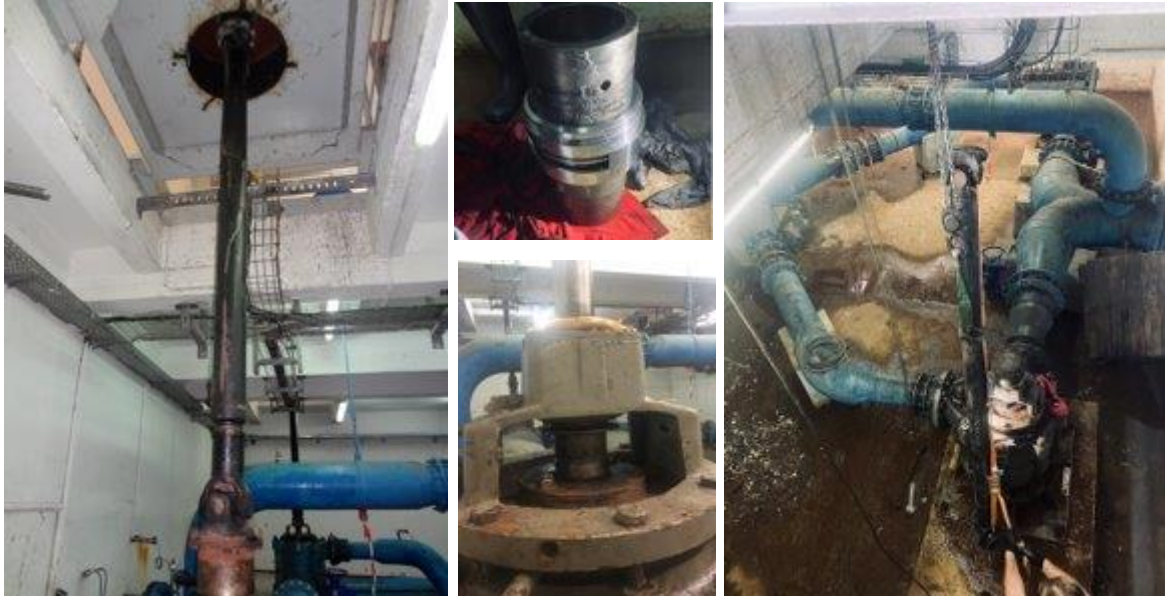
Photos : pièces d'usures remplacées sur les pompes de Terrasson

- Installation d'un anti-bélier et maintenance des deux pompes.
- Pose de deux vannes en DN300

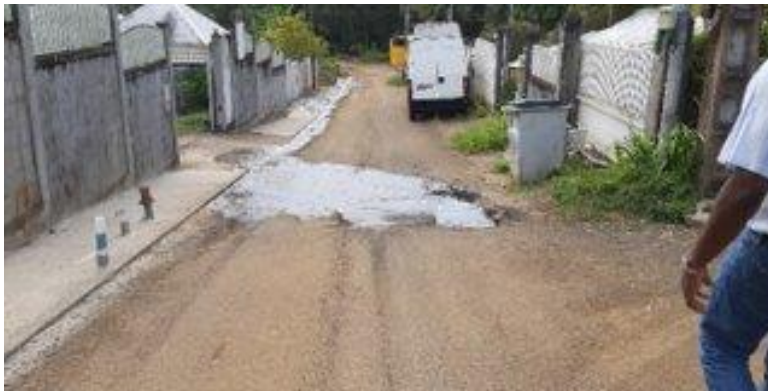
Photo : Fuite identifiée
