**MISSION
URGENCE
SERVICE
PUBLIC DE
L'EAU
GUADELOUPE**

Du 22 avril au 18 décembre 2020

**Rapport de fin de
mission**

Janvier 2021

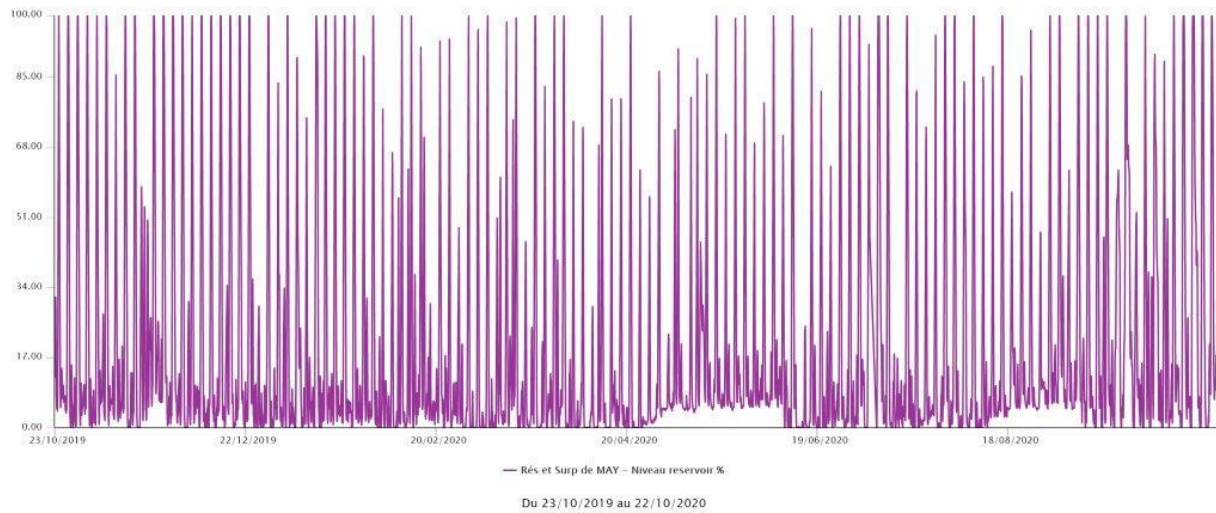
Exemple de reprise de marnage de réservoir

Graphique : Courbe de niveau du réservoir de Mai entre octobre 2019 et août 2020

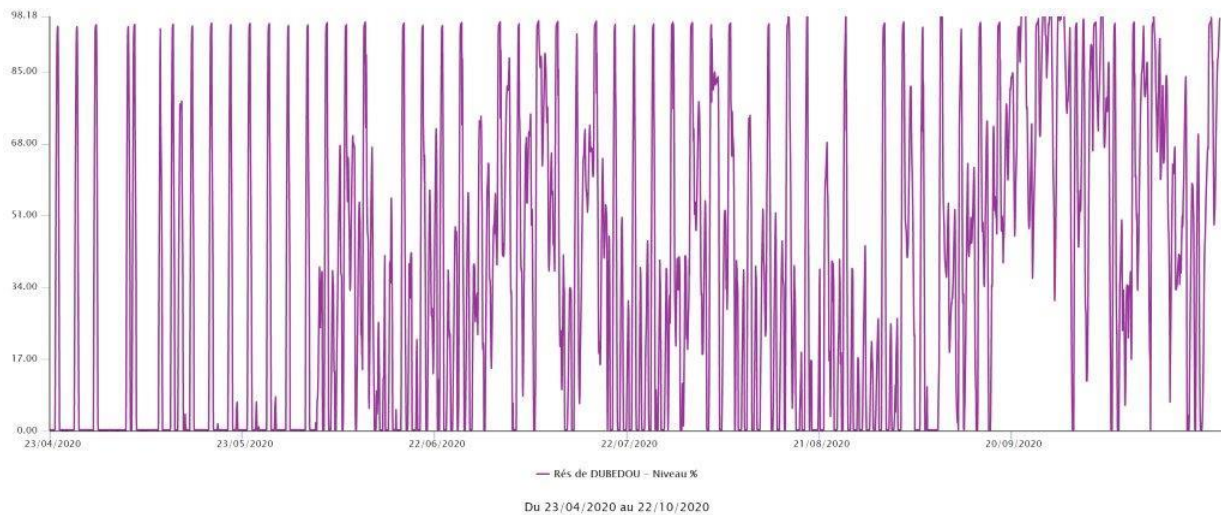
Graphique : Courbe de niveau du réservoir de Dubédou entre avril et septembre 2020

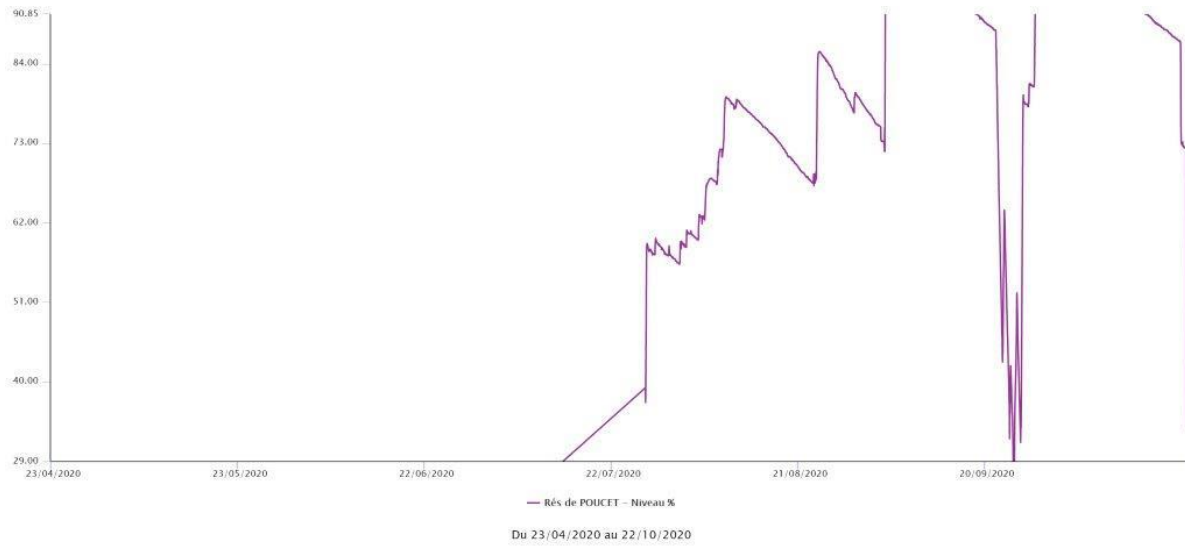
Exemple de reprise de fonctionnement de réservoir

Graphique : Courbe de niveau du réservoir de Poucet entre avril et septembre 2020

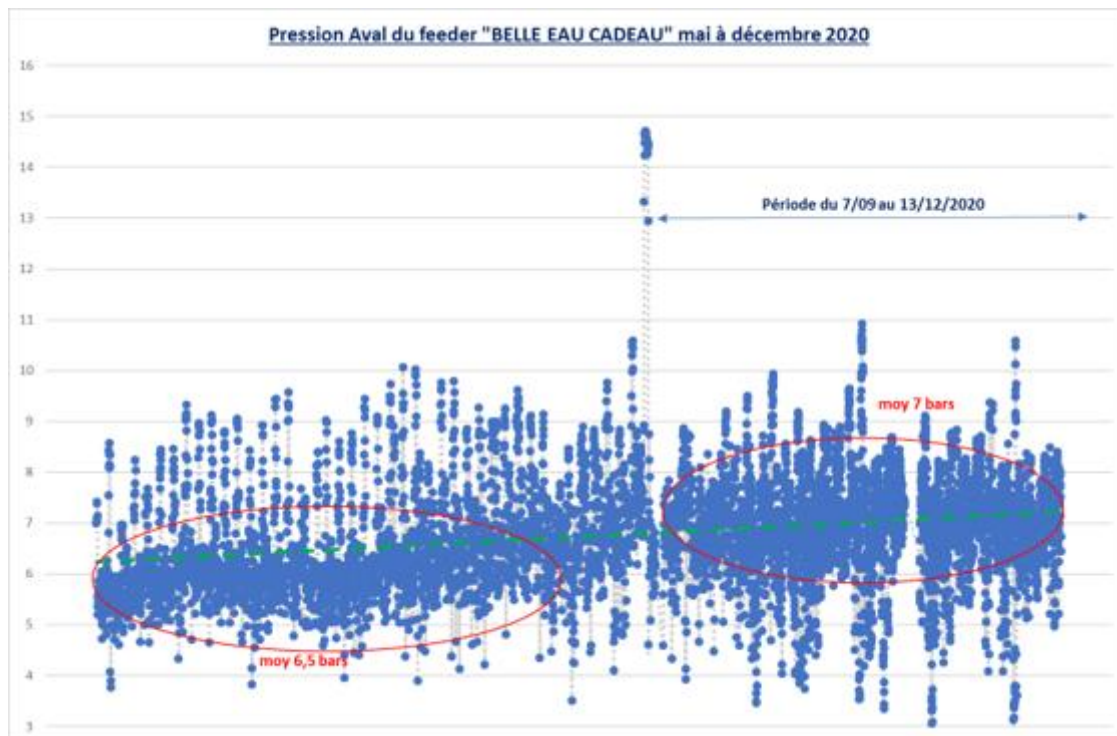
Cette amélioration se constate grâce à la comparaison des courbes de pression du feeder à Changy sur la période.

Graphique : Courbe d'évolution de la pression du feeder à Changy entre mai et décembre 2020
